Statinio apžiūros aktas

2024-08-20 Nr. DA619240

Statinio adresas Parko g. 3, Radviliškis, Radviliškio miesto sen.

Problema Po šoninio lietaus tarpblokinė siūlė leidžia vandenį į 3 butą.

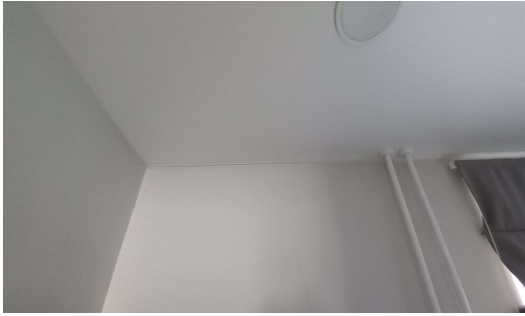
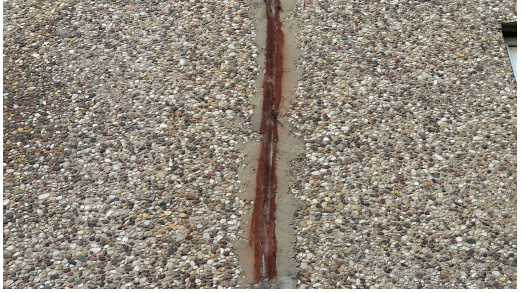
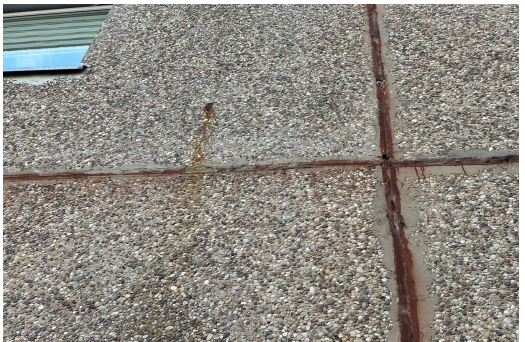
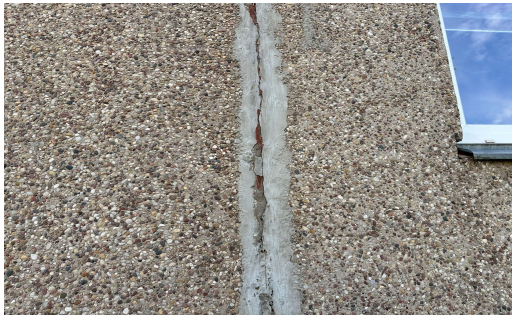
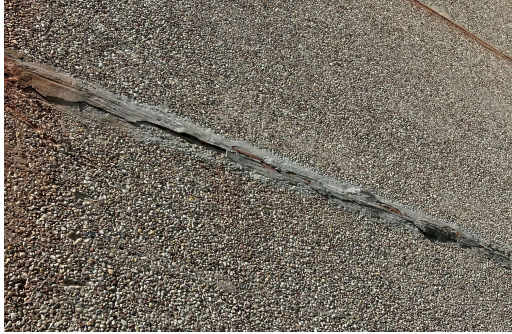
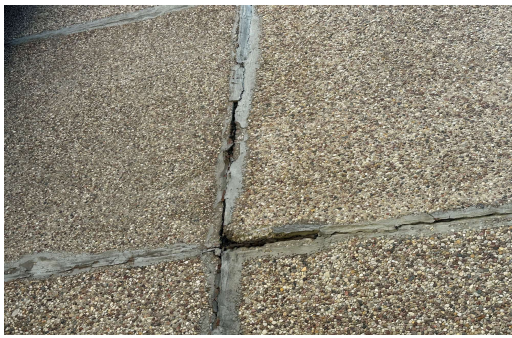
Apžiūrėti objektai (sistemos)	Pastebėti defektai, deformacijos, gedimai	Rekomenduojami darbai defektams pašalinti
TECHNINIAI INŽ. Bendrastatybiniai (tech. inž.)	Daugelyje vietų tarpblokinės siūlės suskilusios, ištrupėjusios, nesandarios, vietomis vanduo patenka į konstrukcijas ir į vidaus patalpas. Statinio konstrukcijos (sistemos) neatitinka STR 1.07.03:2017 „Statinių techninės ir naudojimo priežiūros tvarka. Naujų nekilnojamojo turto kadastro objektų formavimo tvarkai“ įtvirtintų daugiabučio gyvenamojo namo privalomųjų reikalavimų visumos.	Siūloma atlikti tarpblokinę siūlių remontą injektuojant poliuretano putas ir hemretizuojant, taip pat atlikti cokolio, langų angokraščių, blokų kraštų plokštumų dažymo darbus termokeraminiais dažais. Spalvas derinti su namo atstovais.
