Statinio numatomų atlikti darbų ir defektavimo aktas

2024-11-07 Nr. DA632688

Statinio adresas Ežero g. 12A, Šiauliai

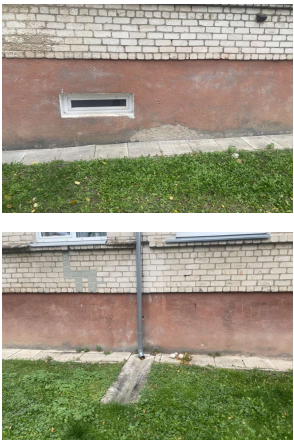
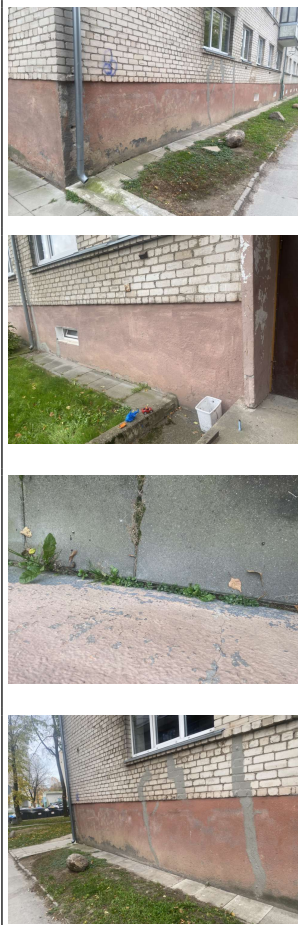
Apžiūrėti objektai (sistemos)	Pastebėti defektai, deformacijos, gedimai	Rekomenduojami darbai defektams pašalinti
Pastatų techninės priežiūros prevencinė paslauga	Aplink visą pastatų cokolinis tinkas aptrupėjęs, vietomis gabalais. Drėgmė skverbiasi į konstrukcijų gilumą ardydamas juos. Taisytos cokolio vietos neatstatytos į pradinę padėtį - nedažytas. Daugumoje vietų fasadiniai dažai atsilupę, arba praradę savo atspalvį.	Defektuotose cokolio vietose atstatyti sienoje atskilusius tinko pažeidimus, pasiruošti cokolį dažymo darbams. Nudažyti aplink visą namą, visą cokolio plotą nekeičiant dažų spalvos. ~180m ²
Pastatų ir statinių konstrukcijų prevencinė priežiūra
