Statinio numatomų atlikti darbų ir defektavimo aktas

2025-03-10 Nr. DA654171  
(data)

Statinio adresas    Aušros al. 27, Šiauliai

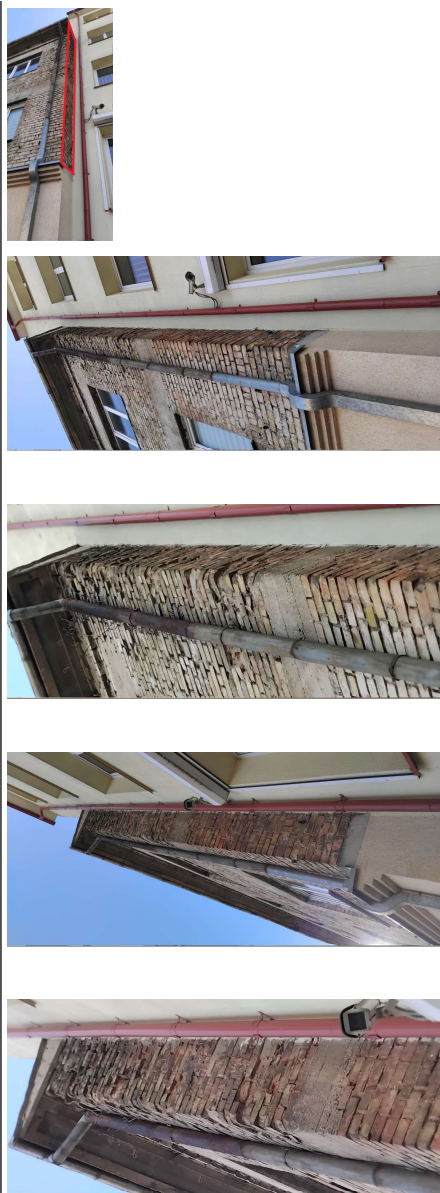
Problema    Reikalingas DA ir kiekiai. Sudefektuoti tik iš kiemo pusės, matosi įtrūkimai ( planuojamas fasado remontas).

| Apžiūrėti objektai (sistemos) | Pastebėti defektai, deformacijos, gedimai | Rekomenduojami darbai defektams pašalinti |
|---|---|---|
| <b>TECHNINIAI INŽ.</b> | 1. Fasadas plytų mūras, tinko visiškai nėra ties antru ir trečiu aukštu iš kiemo pusės.<br>2. Lietaus nubėgimo sistema labai blogos būklės. | 1. Reikalinga tinkuoti fasadą iš kiemo pusės ties antru ir trečiu aukštu.<br>2. Reikalinga atnaujinti lietaus nubėgimo sistemą. |
