Statinio apžiūros aktas

2025-03-04 Nr. DA659627

Sevastopolio g. 11, Šiauliai

Neeilinė

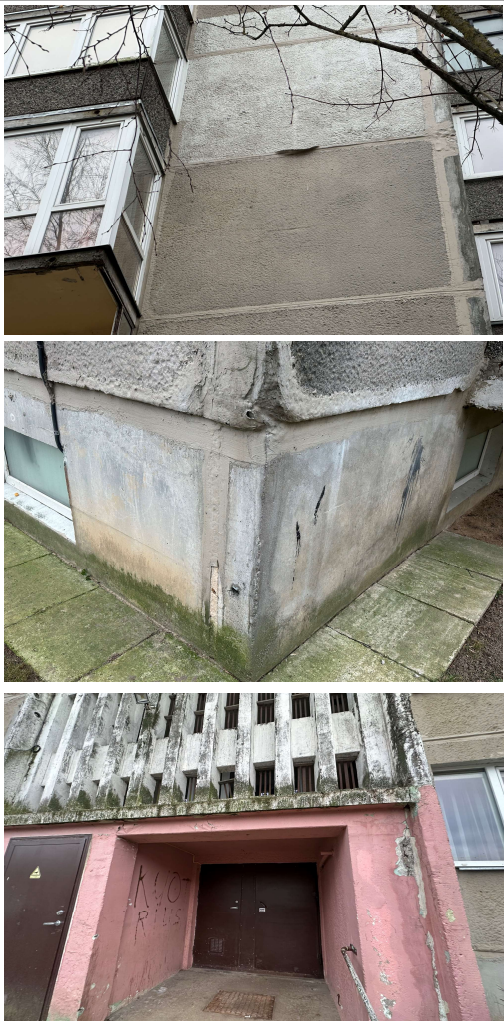
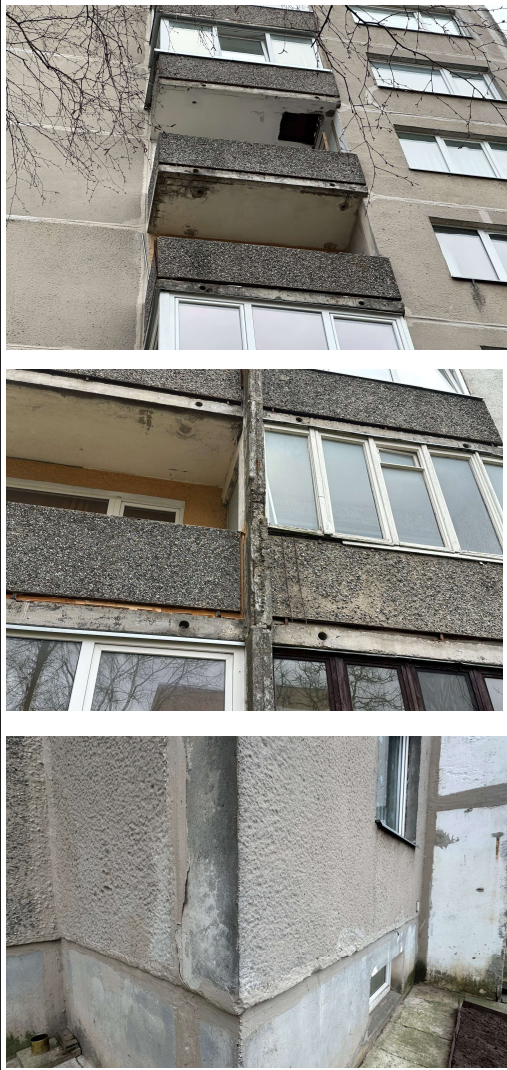
| Apžiūrėti objektai (sistemos) | Pastebėti defektai, deformacijos, gedimai | Rekomenduojami darbai defektams pašalinti |
|---|---|---|
| TECHNINIAI INŽ.<br>Bendrastatybiniai (tech. inž.) | Fasado siūlės vietomis atšokusios, piliastrai nutrupėję, matoma atvira armatūra, balkonų plokščių apsauginis betono sluoksnis vietomis nutrupėjęs – matosi korozijos pažeista armatūra, kuri veikiama atmosferos veiksnių koroduoja. | Rekomenduojama organizuoti fasado remonto darbus. |
