## Statinio apžiūros aktas

2022-12-19 Nr. DA515112

Statinio adresas Dvaro g. 74, Šiauliai

Objektas: Dvaro g. 74, Šiauliai. Stogelio dangos keitimas, lietaus surinkimo sistemos įrengimas.

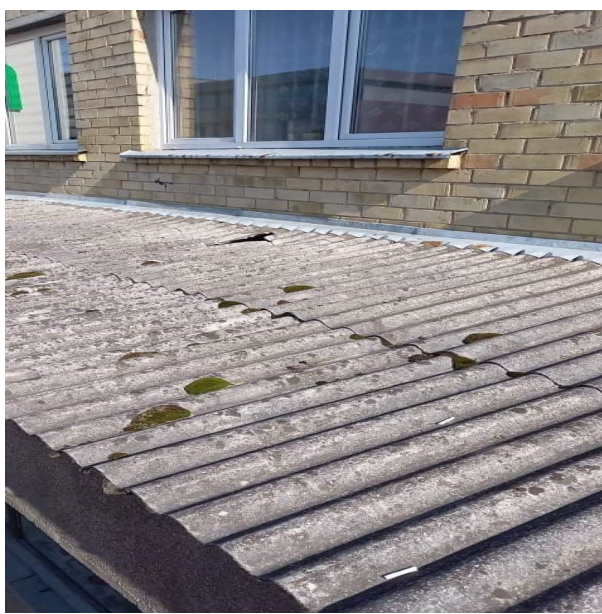
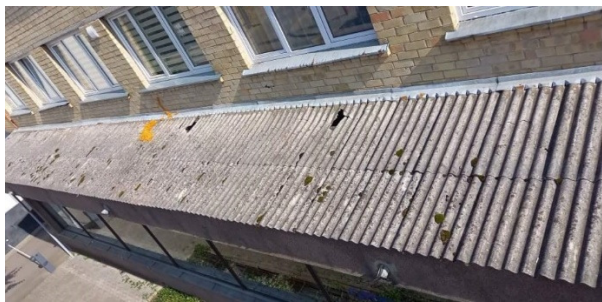
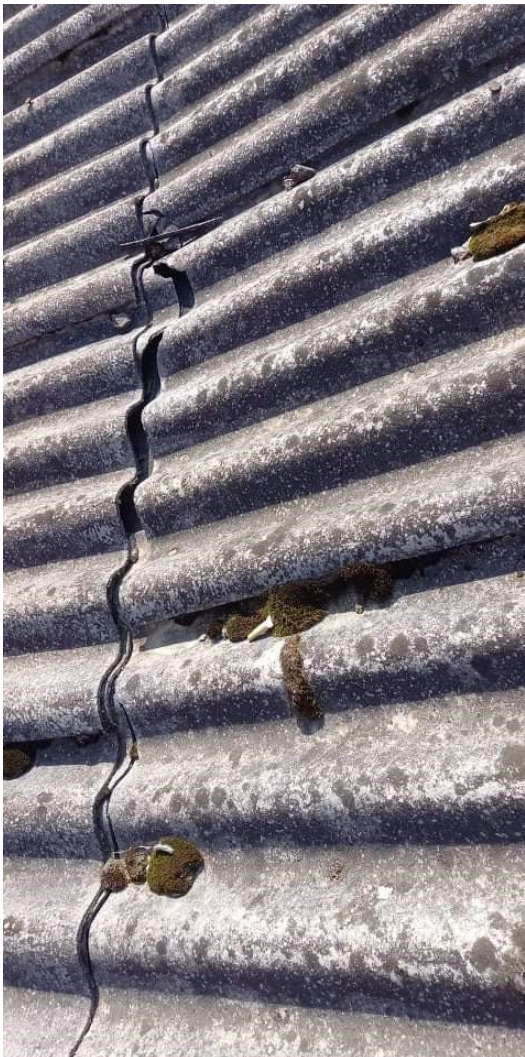
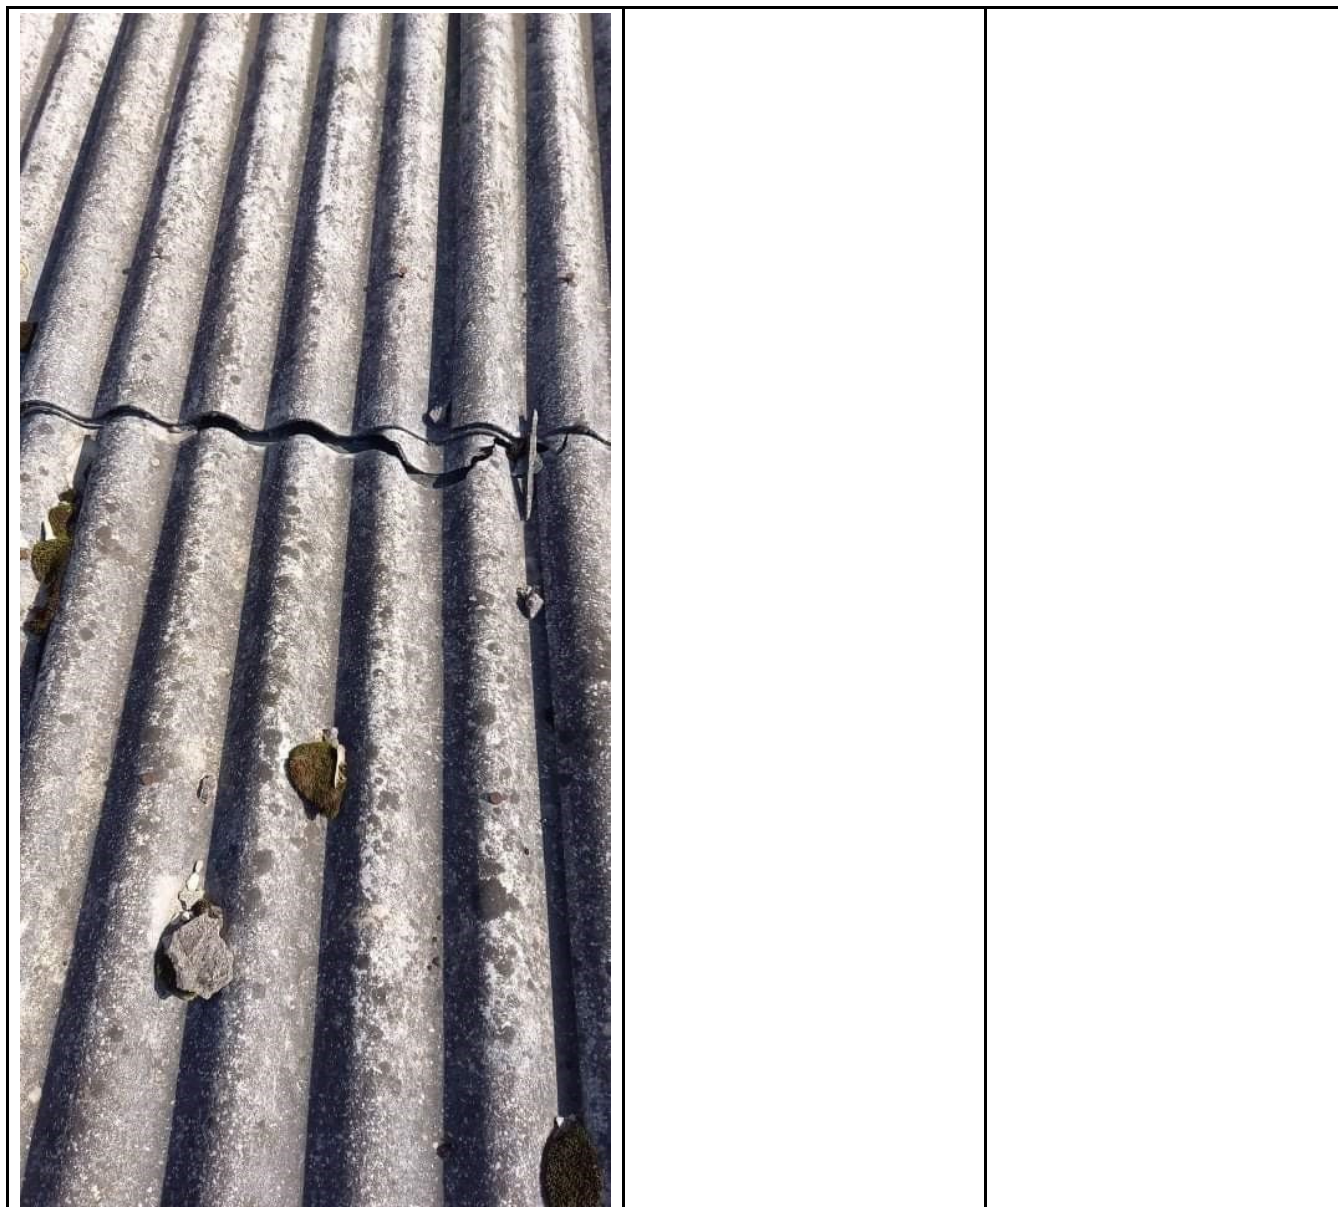
Virš UAB Medtecnica įėjimo ir vitrininių langų yra stogelis, nuo kurio lyjant labai stipriai vanduo patenka į prekybos salę, šlapia siena, palangė, liejamos prekės.

Apžiūrėti objektai (sistemos)	Pastebėti defektai, deformacijos, gedimai	Rekomenduojami darbai defektams pašalinti
<p><b>TECHNINIAI INŽ.</b></p>	<p>Prie pastato įrengtas stogelis per visą pastato ilgį, danga - asbestcementinių banguotųjų lakštų, daugelyje vietų labai nesandari, lakštai vietomis suskilinėję, įtrūkę, su mechaniškai išmuštomis skylėmis, pasislinkę, silpnai pritvirtinti. Pilnai neįrengta lietaus surinkimo sistema (yra dalis latako 12 m virš įėjimo).</p>	<p>Keisti stogelio dangą. Įrengti lietaus surinkimo sistemą.</p>
<p>Bendrastatybiniai (tech. inž.)</p>
