Statinio apžiūros aktas

2023-03-31 Nr. DA534821

Statinio adresas Gedimino g. 34, Radviliškis, Radviliškio miesto sen.

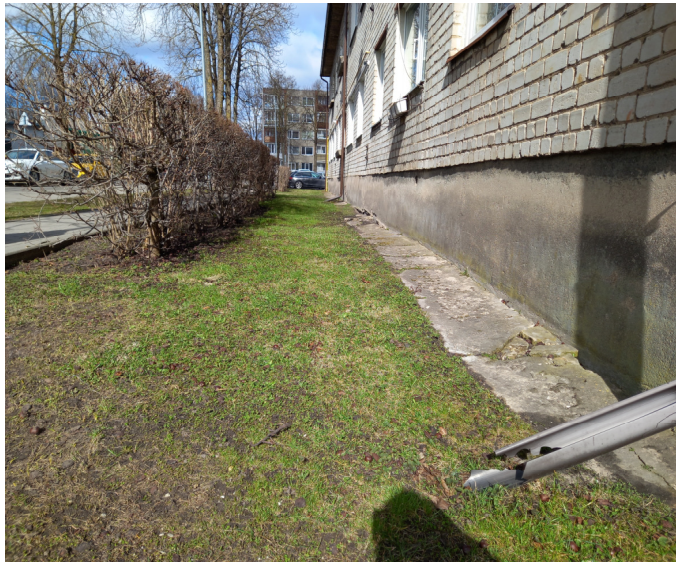
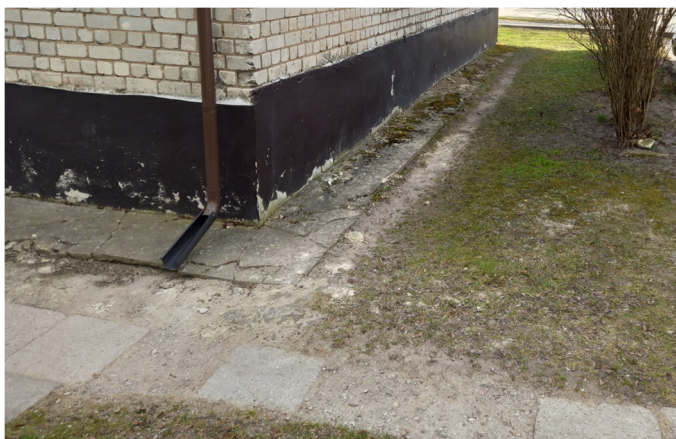
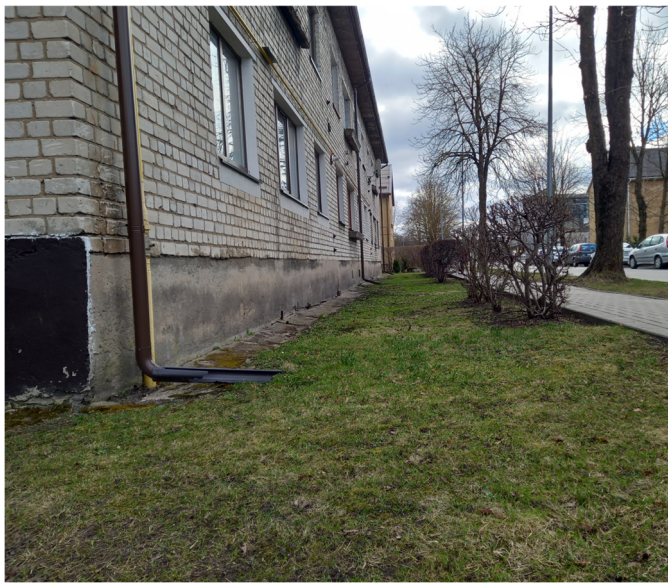
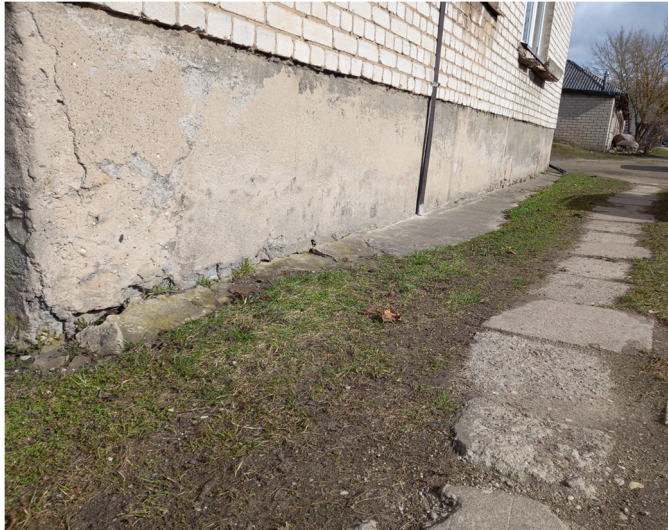
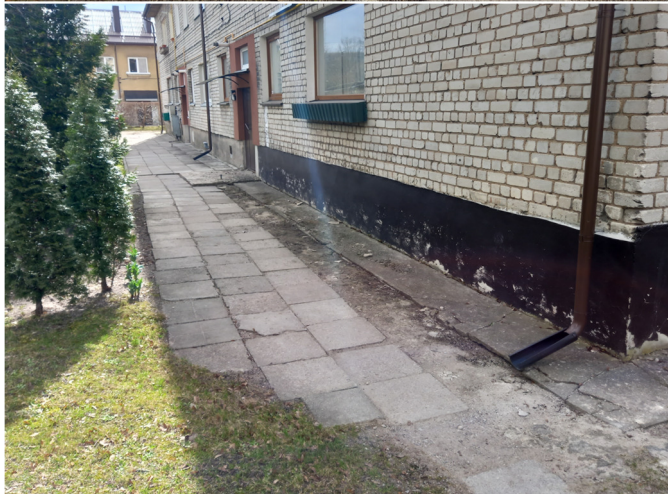
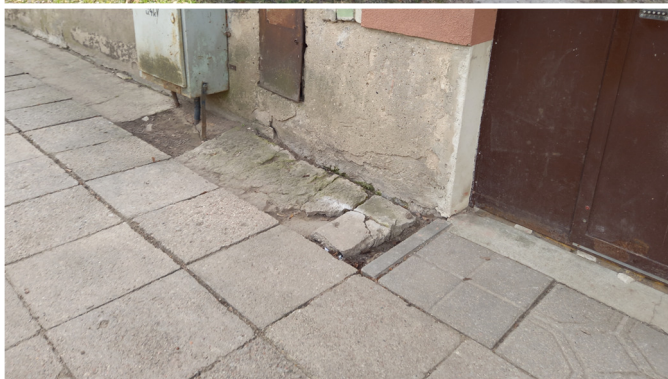
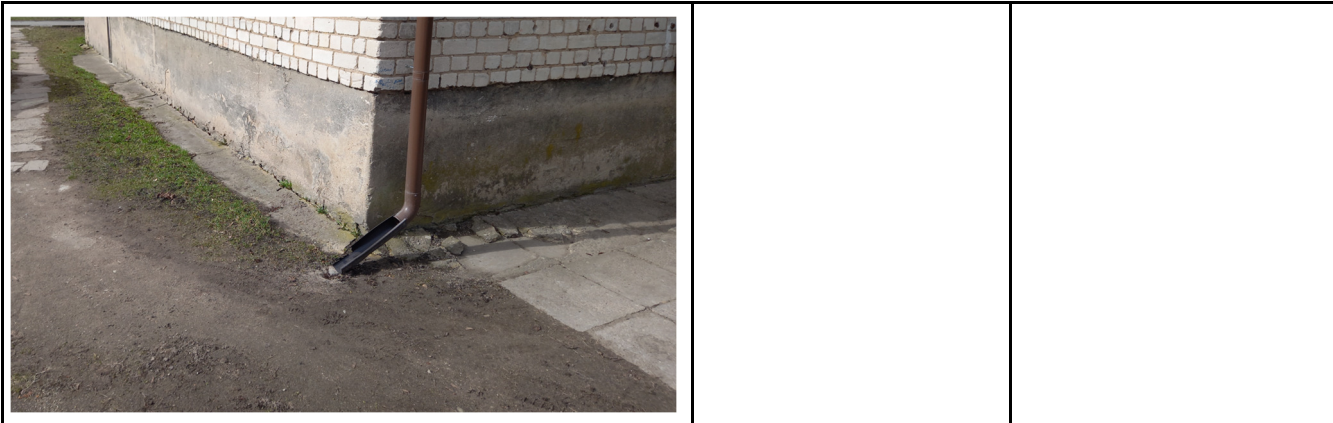
Reikalinga tvarkyti nuotekų vamzdį bėgą po pamatu, bėgą į rūsi. Lietaus vanduo sunkiasi per grunta.

Apžiūrėti objektai (sistemos)	Pastebėti defektai, deformacijos, gedimai	Rekomenduojami darbai defektams pašalinti
TECHNINIAI INŽ.	<p>Pastatas turi 6 lietvamzdžius, kurie nuo stogo surinktą vandenį paskleidžia čia pat palei pastato nuogrindą, cokolį, pamatą. Pastato nuogrinda prastos būklės, ypač iš gatvės pusės. Besilaikantis vanduo sunkiasi pro pastato konstrukcijas į rūsi, drėkina pamatą, cokolį.</p>	<p>Nuogrindos įrengimas jį sukeltant. Šaligatvio prie įėjimo perklojimas pakeliant iki laiptinės aikštelės lygio. Sukelti tiek, kad šalimais esanti veja, žalioji zona būtų žemiau.</p>
Bendrastatybiniai (tech. inž.)
